# Nieuwe roeren voor Blind Date

door Rudolf van der Burg, oktober 2008

*Op dit moment is de 'Blind Date' weer terug daar waar zij gebouwd is: in de scheepswerf van Rudolf van der Burg, de timmerman van het schip. Hier worden enkele aanpassingen gedaan waarover u in de nieuwsbrief van augustus 2008 meer kunt lezen. In het verslag hieronder geeft Rudolf een toelichting op zijn werkzaamheden betreffende de veranderingen aan de roeren.*

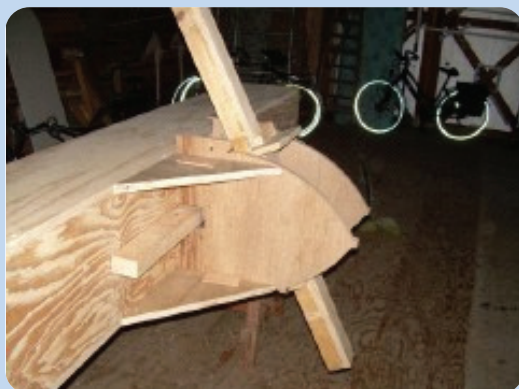
Om problemen met balans te voorkomen moest er een verticale roerkoning zijn. Om dan het roer niet

onder het schip uit te laten steken, wat op het wad belangrijk kan zijn, moet de lagering zo hoog geplaatst zijn dat het hele roerblad eronder past bij 40 centimeter diepgang. Dan is de beam als plaats voor het roer plotseling voor de hand liggend, wat nog wordt versterkt door het feit dat zo'n beam een enorm versteekt element is en het dan logisch is die versterking voor meerdere functies te gebruiken of zonodig uit te breiden.

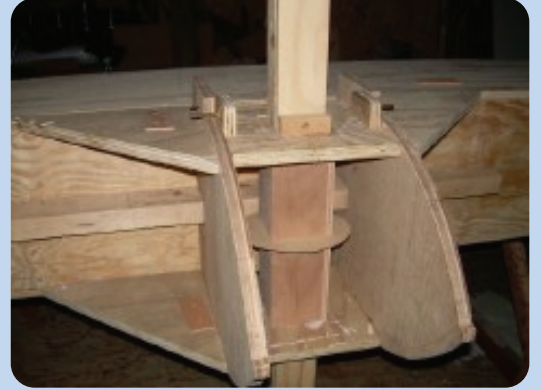
De roerkoningen met roerbladen zijn klaar om afgewerkt te worden. De verschillende delen voor de beide rudderboxes zijn ook klaar om in elkaar gezet te worden. Al met al is er veel werk gedaan maar er is ook nog veel te doen.
